جامعة الزاوية
إدارة الدراسات العليا والتدريب
كلية الآداب / قسم الجغرافيا

المخاطر الطبيعية على مورفولوجية المواقع الأثرية
(لبدة وصبراتة) باستخدام تقنيات نظم المعلومات الجغرافية GIS للمدة
من 1980-2020م.
دراسة جغرافية تطبيقية

إعداد الطالبة: أمينة صالح عبد الله أبوبكر الدباشي

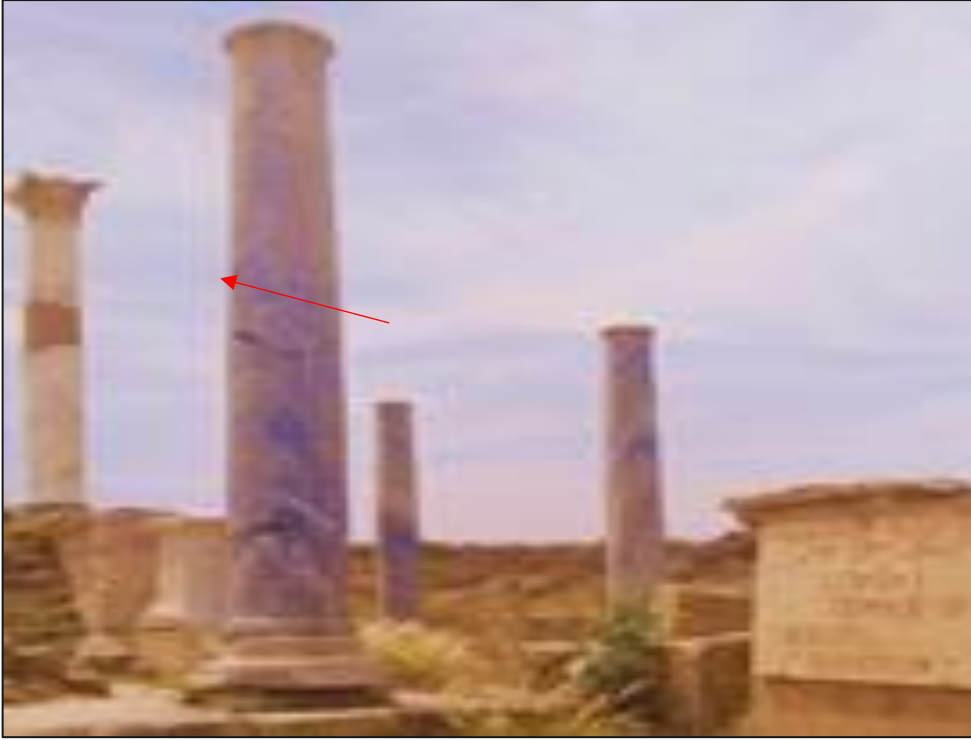
الصورة (44) التقشر في أعمدة معبد ليبرياتر بلبدة.

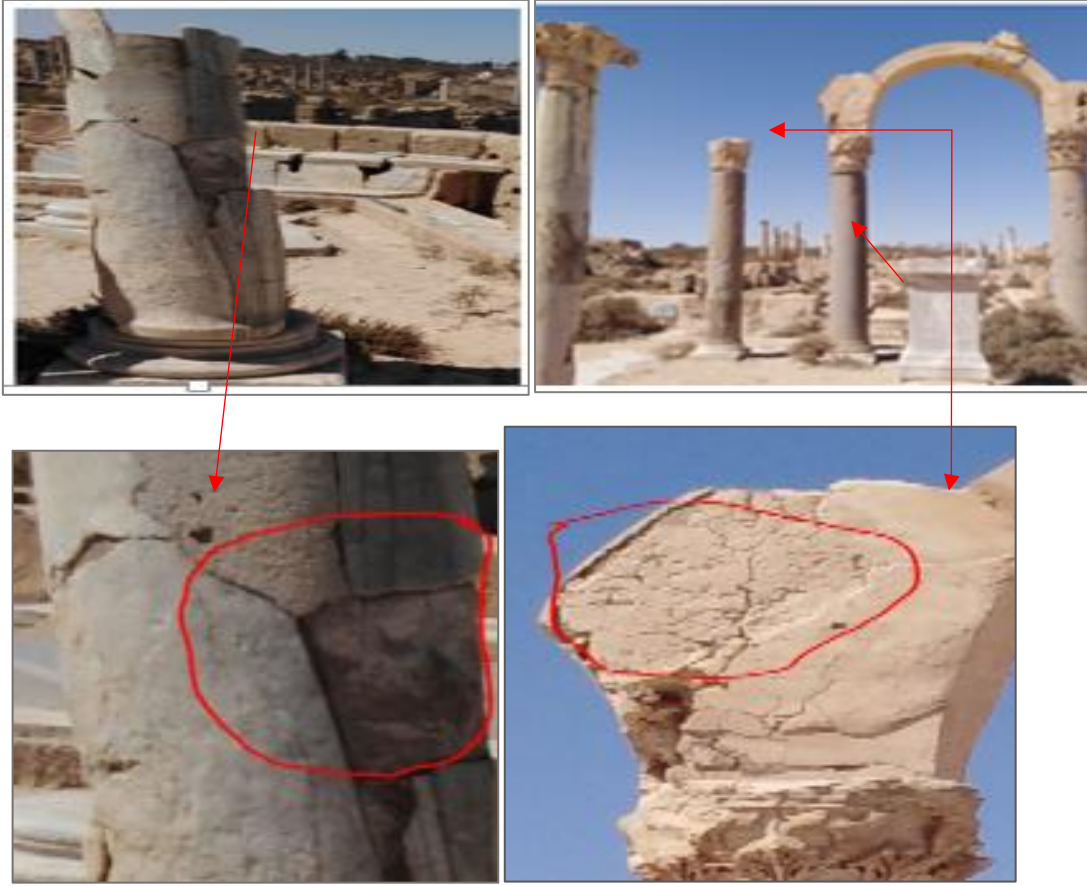
الصورة (46) تقشر عمود بحمامات البحر بصبراتة. الصورة (47) تقشر قوس قاعة الكوريا بصبراتة

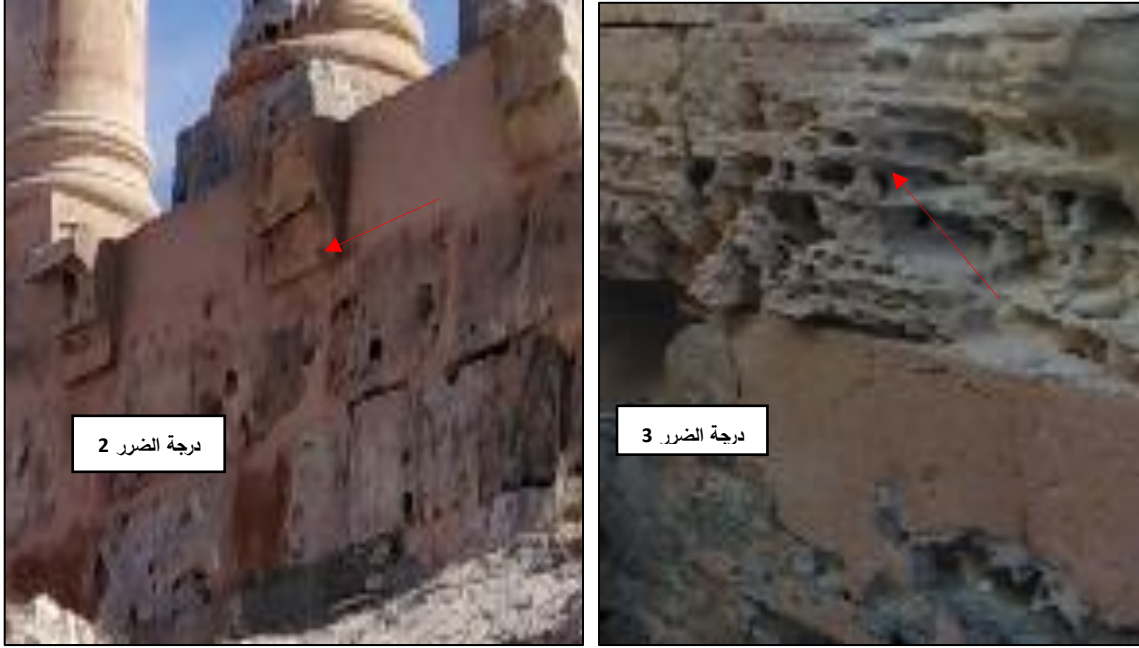
الصورة (58) حفر إذابة نوع خلايا النحل بحمامات البحر بصبراتة. الصورة (59) حفر إذابة بمعد ايزيس بصبراتة.

تُشكل تقارب حفر الإذابة ظاهرة خلايا النحل، كما أنّ الجدران بين هذه الحفر قد تتهاك أو قد تتصل الحفر ببعضها لتشكل كهف التجوية (التافوني)، وقد وضع (Fitzner) دليل لتقدير التجوية ضمن خمسة أطوار، تبدأ بالطور الأول وتنتهي بالطور الخامس (الشوشان وآخرون، 2019، ص 353)، ومن خلال الزيارات الميدانية تم ملاحظ جميع الأطوار بعينة الدراسة بالنسبة لمعالم مدينة صبراتة، وقد تراوحت شدتها بين الشديدة جداً (5درجات very severe damage) والمعتدلة moderate damage 3درجات، كما هو موضح بالصور من (57-61) كل رقم يمثل شدة الضرر بالمعلم، يمكن القول إجمالاً أنّ 95% من معالم مدينة صبراتة قد تأثرت بالضرر الشديد جداً إلى الشديد مما أضر بشكل واضح في مورفولوجية المعالم، وذلك بسبب ضعف أحجار البناء والمتمثل في الحجر الرملي الجيري المتلاحم بكاربونات الكالسيوم الأقل مقاومة لعملية الإذابة، فتحول من حجر رملي جيري صلب متماسك إلى حجر هش تشكلت فيه كل أنواع حفر الإذابة، أما عن معالم مدينة لبدّة فقد تراوحت شدة الضرر بين ضعيفة جداً والمعتدلة (Very Slight damage) الصور من (63-68) كل رقم يمثل شدة الضرر بالمعلم وتمثلت نسبة الضرر بحوالي 35 %، وذلك لأنه صخورها من الحجر الجيري المتماسك بالدولومايت، وهذا ما جعل استجابتها أقلّ لهذا النوع من التجوية.

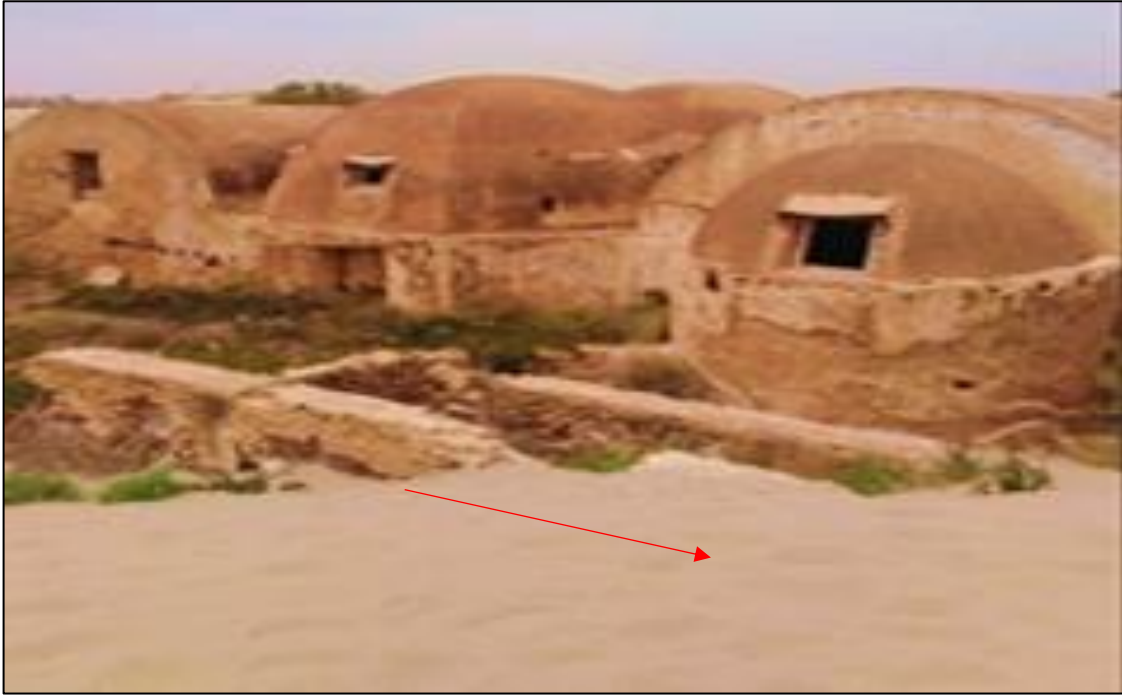
الصورة (132) زحف الرمال على حمامات الصيد من الجهة الشمالية والأطراف الغربية لمدينة لبدة

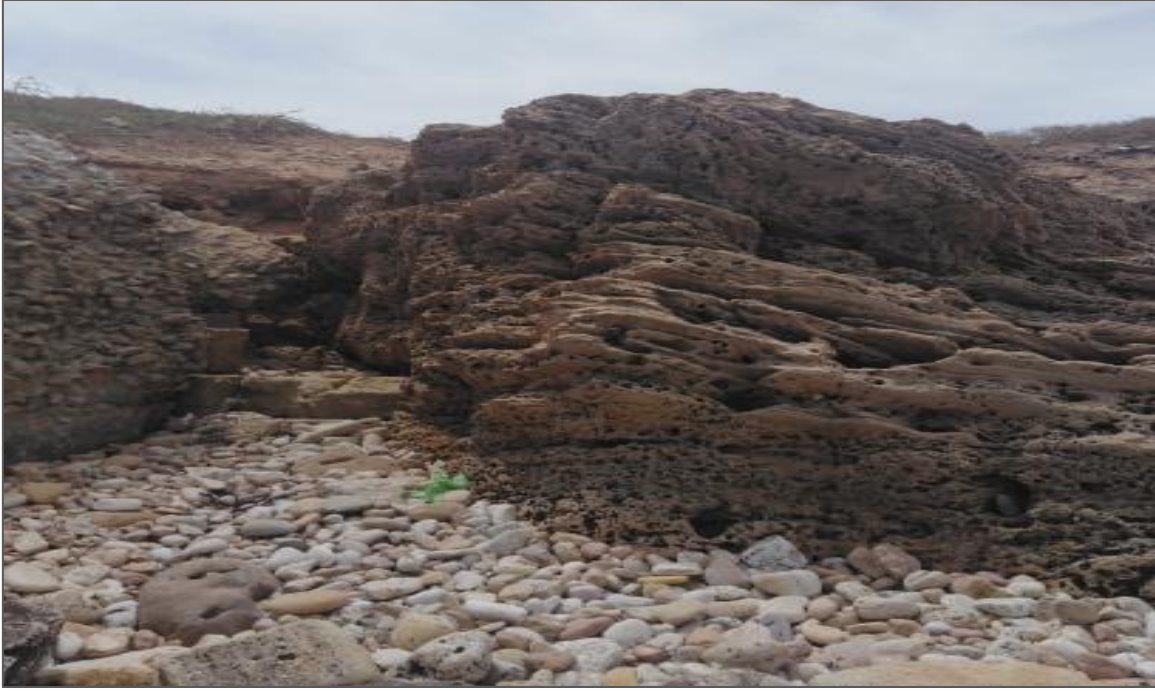
الصورة (137) فجوات متعددة الأحجام بالجروف البحرية لمدينة لبدة.

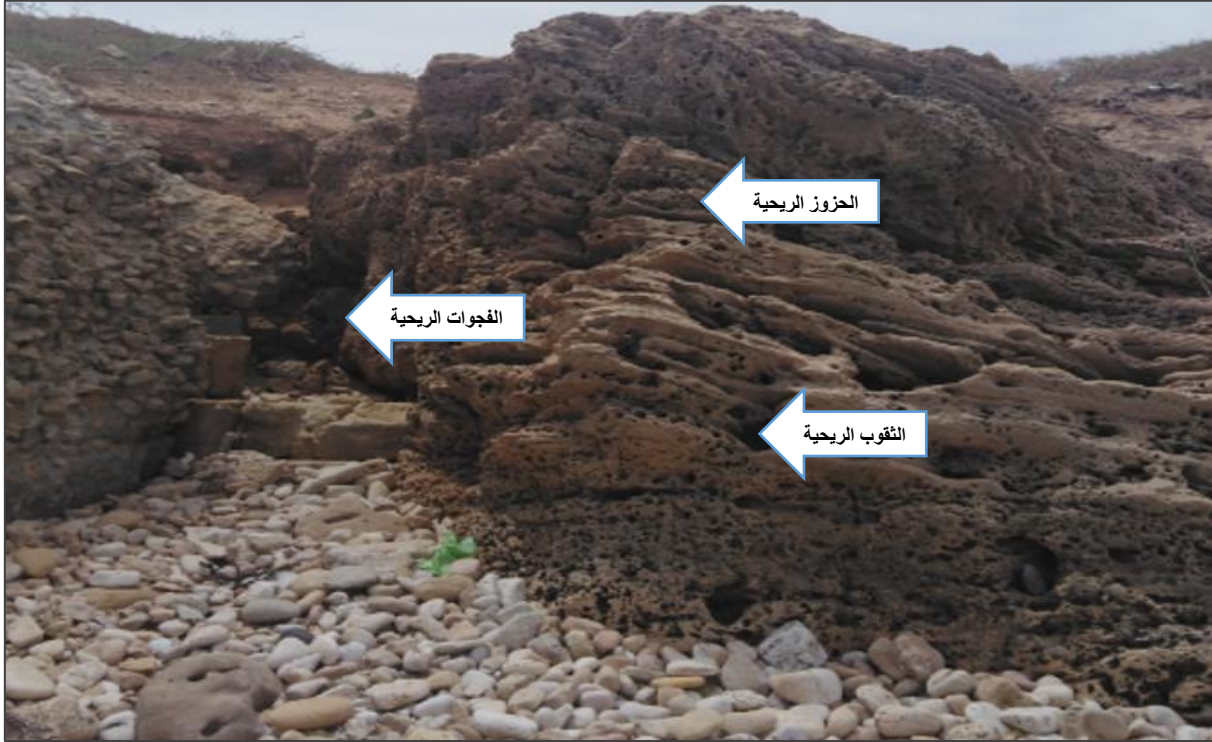
الصورة (153) الفجوات والثقوب الريحية في جرف يقع نهاية الجزء الأوسط من ساحل لبدة.

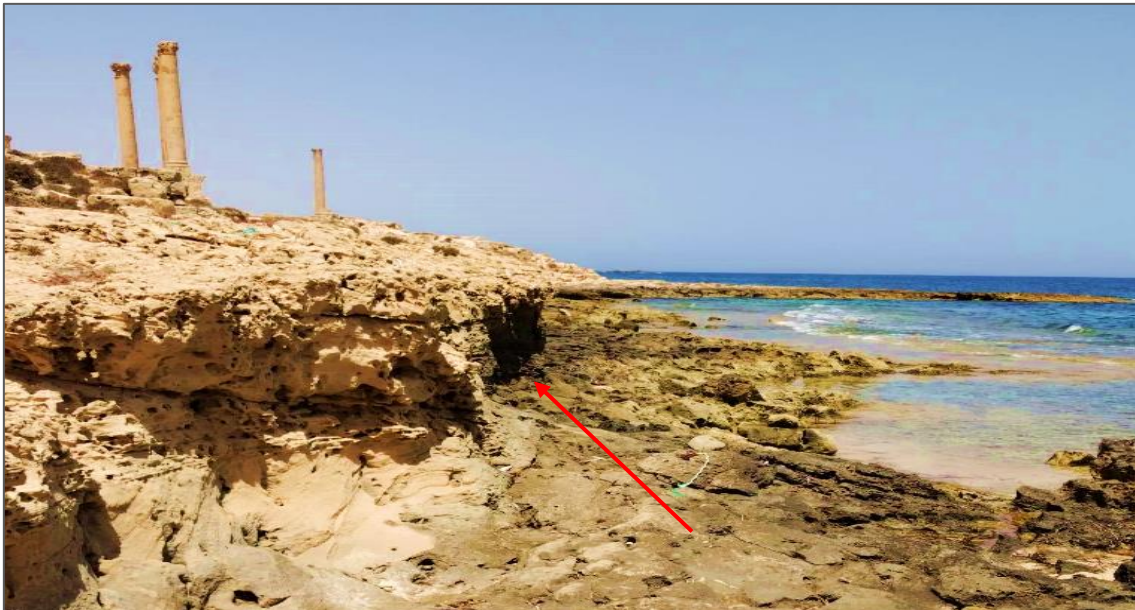
الصورة (168) الفجوات والثقوب بالجروف شرق معبد إيزيس بمدينة صبراتة الأثرية

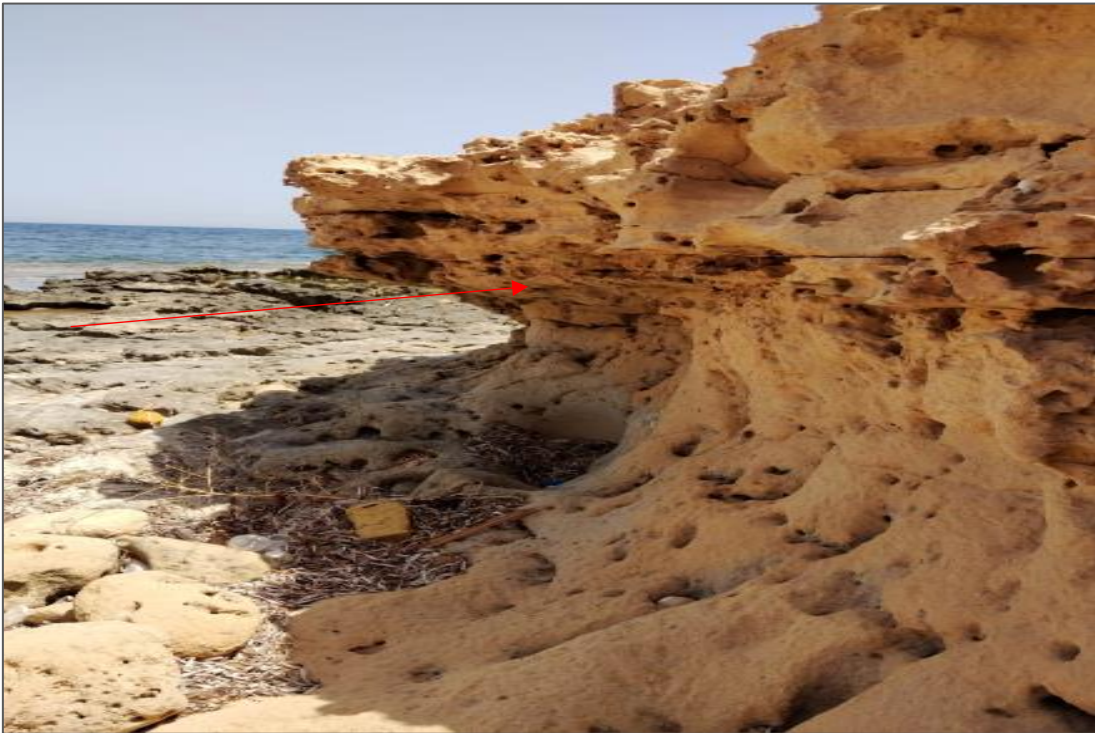
الصورة (169) تحزرات وكهوف ريحية بالجروف الواقعة شرق الميناء بمدينة صبراتة الأثرية

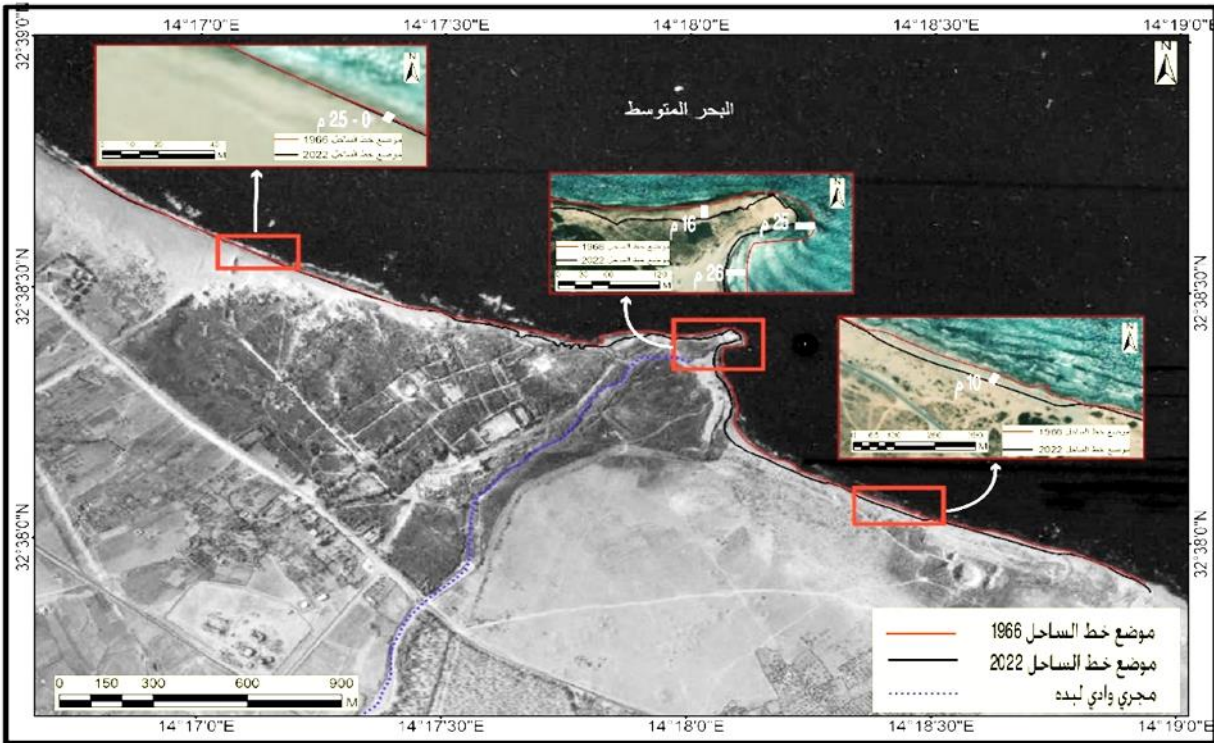
الشكل(62) تغير موضع خط الساحل لمدينة لبة الكبرى من سنة 1966-2022م.

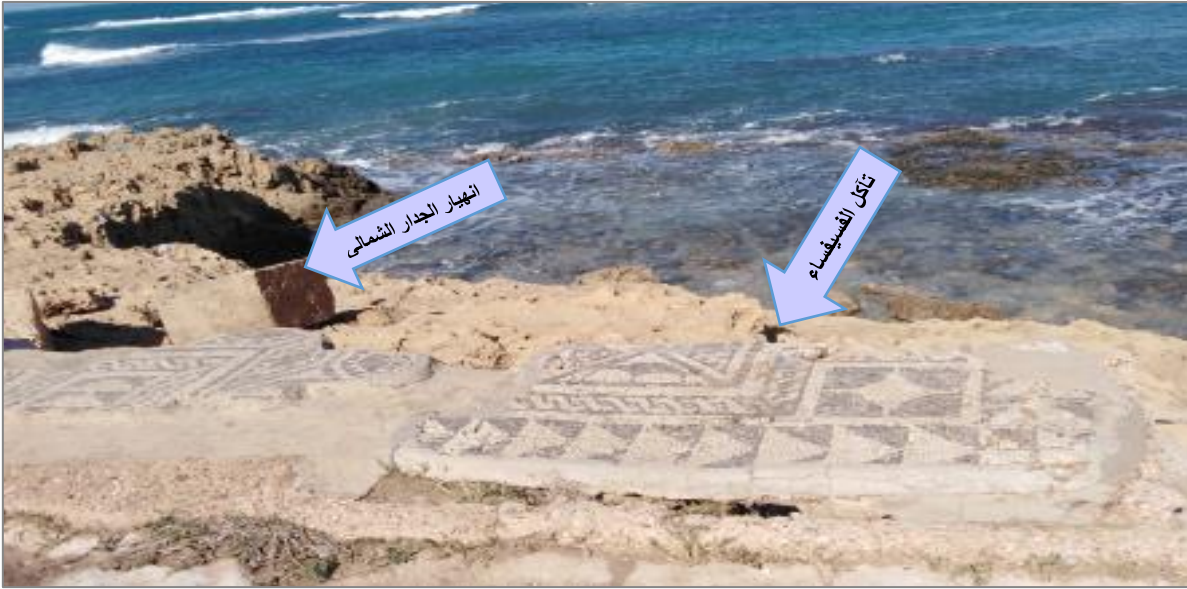
الصورة (179) انهيار الجدار الشمالي لحمامات البحر وتآكل الفسيفساء الموجودة بأرضيتها.

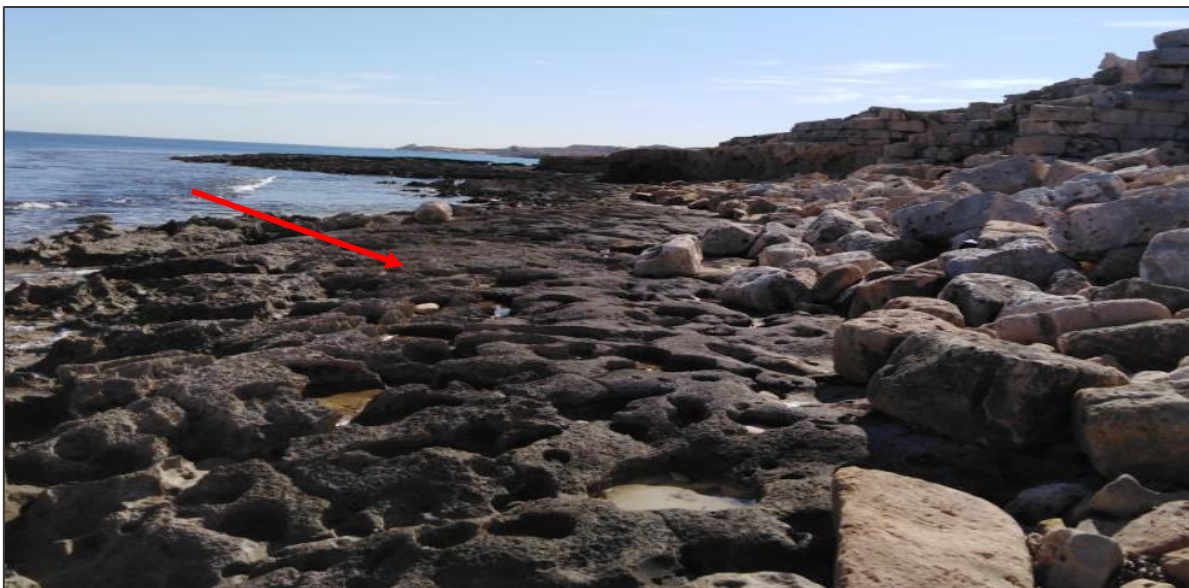
الصورة (198) تآكل واسوداد الحواف الشمالية للميدان القديم وكنيسة جوستينيان بمدينة صبراتة الأثرية.

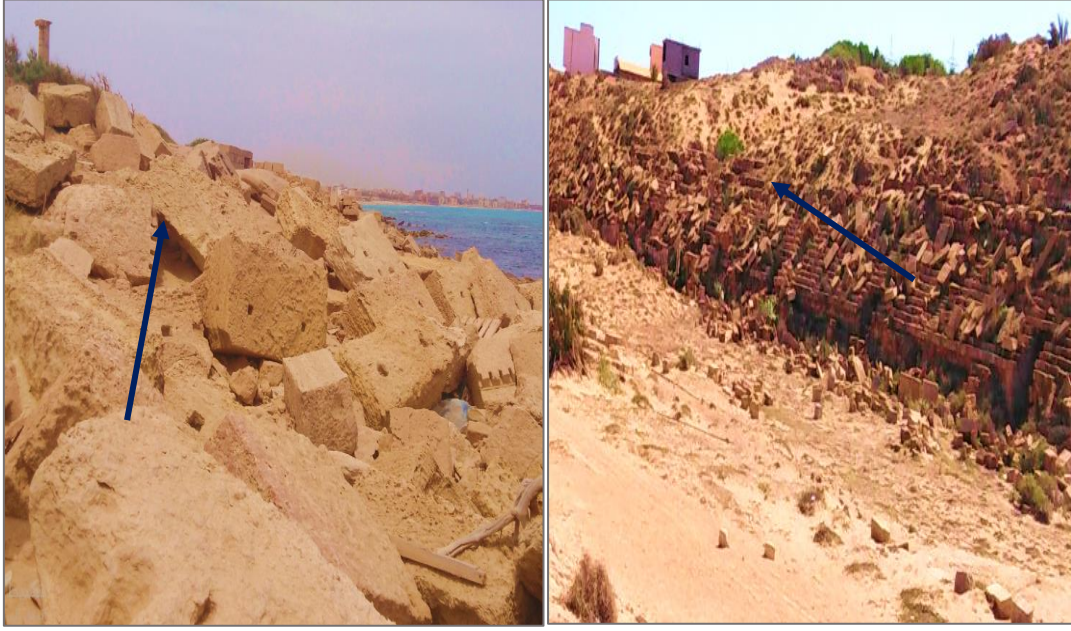
الصورة (220) انهيار الأجزاء الشمالية للمعابد والميدان القديم. الصورة (221) انهيار مدرجات ميدان السباق.
